Charaktersache

Trotz ihres Alters von nur 70 Jahren gehört die Remise auf dem Gütersloher Meierhof Rassfeld zum denkmalgeschützten Ensemble. Dank sensibler Planung durch das Architekturbüro von Thomas Spooren konnte das Gebäude trotz neuer Nutzung als Wohn- und Geschäftshaus seinen ursprünglichen Charakter bewahren.

Von Thomas Wieckhorst

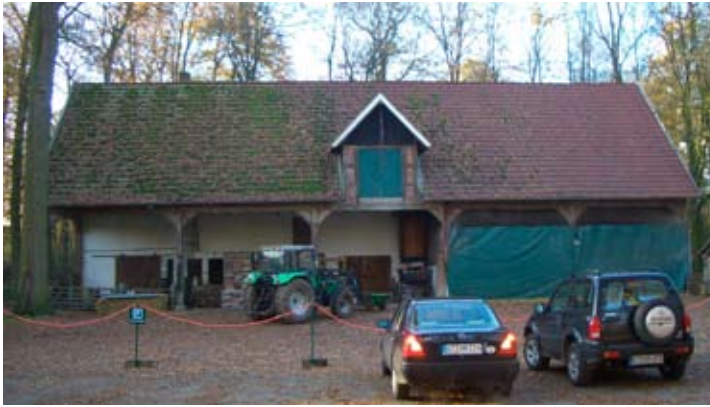
Die 1942 erbaute Remise diente ursprünglich als Unterstand für Fahrzeuge, Maschinen und Erntewagen

Als Eigentümer eines historisch wertvollen Hofes ist sich die Familie Haver-Rassfeld ihrer Verantwortung für das kulturelle Erbe sehr wohl bewusst und wollte daher auch ein so untergeordnetes Nebengebäude wie die 1942 wieder aufgebaute Remise erhalten. Den Vorgängerbau hatte ein Baum zerstört, den ein Orkan umgeworfen hatte. Daher beauftragte Friedrich Wilhelm Haver-Meier zu Rassfeld den ortsansässigen Architekten Thomas Spooren damit, herauszufinden, was man mit Blick auf den Denkmalschutz unter Berücksichtigung der bauordnungsrechtlichen Auflagen aus der 70 Jahre alten Remise machen könnte. Ursprünglich wurde die Remise als Unterstand für Fahrzeuge, Maschinen und Erntewagen genutzt. Daher war

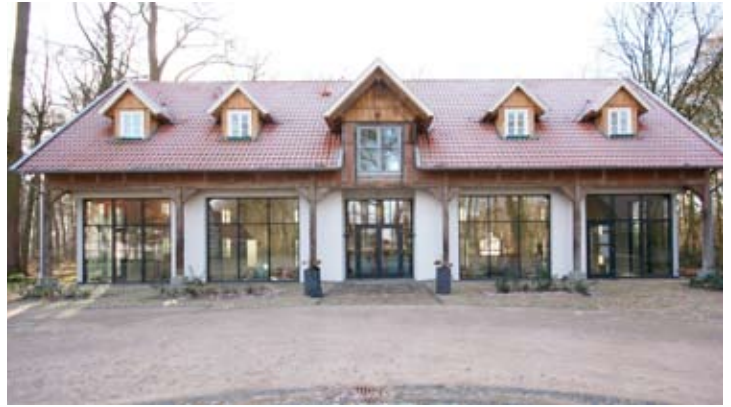
Um den offenen Charakter der Remise zu erhalten, bauten die Handwerker eine zurückversetzte verglaste Pfosten-Riegel-Konstruktion ein

unterzubringen. Wollte man diese neue Nutzung unter Einhaltung der rechtlichen und brandschutztechnischen Auflagen in der Remise realisieren, musste die noch vorhandene alte Holzbalkendecke raus. Statt ihrer betonierten die Handwerker über dem ursprünglichen Niveau eine neue Stahlbetondecke, damit man die Remise im Erdgeschoss zweigeschossig nutzen kann. „Dadurch konnten wir über dem heutigen Eingang unter dem im Bestand vorhandenen Zwerggiebel einen Rest der alten Holzbalkendecke erhalten“, sagt Architekt Thomas Spooren. Denn das Format des vormals mit einer Brettertür verschlossenen Zwerggiebels sollte auf Wunsch der Denkmalpflege auch nach dem Umbau unverändert bewahrt bleiben. Auf dem erhalten Teil der alten Decke befindet sich im Dachgeschoss nun eine abgesenkte Sitznische hinter dem mit einem Holzfenster geschlossenen Zwerggiebel. Um den im Erdgeschoss offenen Charakter auf der Vorderseite der Remise zu erhalten, bauten die Handwerker hier eine verglaste Pfosten-Riegel-Konstruktion aus Holz-Aluminium-Profilen ein. Den Abstand, den diese Glasfassade von der Traufkante der Remise einzuhalten hatte, handelten die Architekten mit der Denkmalpflege aus. Als Ergebnis steht die neue Pfosten-Riegel-Konstruktion rund einen halben Meter nach innen versetzt zu den sechs alten Holzstän-

dern, die auf der Vorderseite den Dachstuhl tragen. „Zudem stellt die moderne Pfosten-Riegel-Konstruktion keine Konkurrenz zum alten Tragwerk dar. Im Gegenteil: Sie hebt sich deutlich davon ab“, meint die im Büro Spooren bauleitende Architektin Davina Furmaniak.

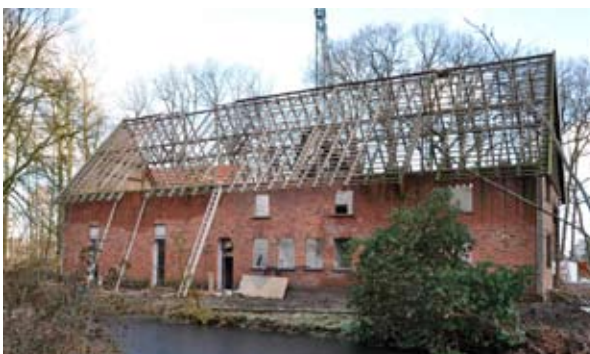
Die Handwerker entfernten die alte Dach-eindeckung ...

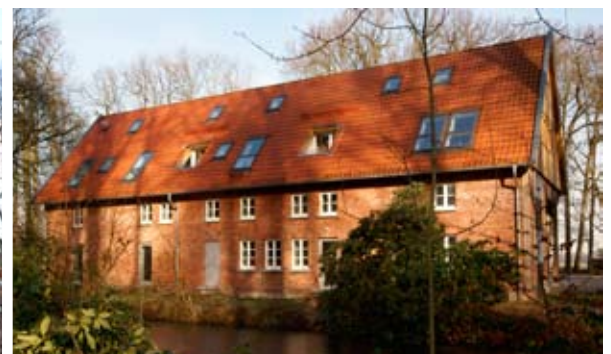
... und bauten auf der Gebäuderückseite eine Kombination aus Loggien und Dachfenstern ein

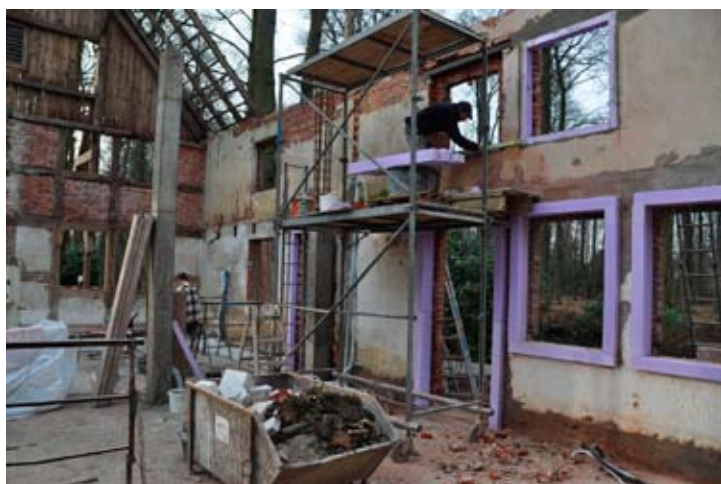
Befestigung der PU-Dämmschürzen um die Fensterleibungen

konnten. Was die Fensterleibungen anbelangt, so erfolgte der Anschluss der Innenschale an die Bestandsaußenwand über Dämmschürzen aus Polyurethan. „Man hätte mit den Porenbetonsteinen auch bis an die Leibung gehen können. Aber dann hätte man eine Sperrpappe zwischen den Porenbeton und die alten Ziegel packen müssen, damit aus diesen keine Feuchtigkeit in die neue Innenschale wandert“, erklärt Thomas Spooren das handwerkliche Detail.

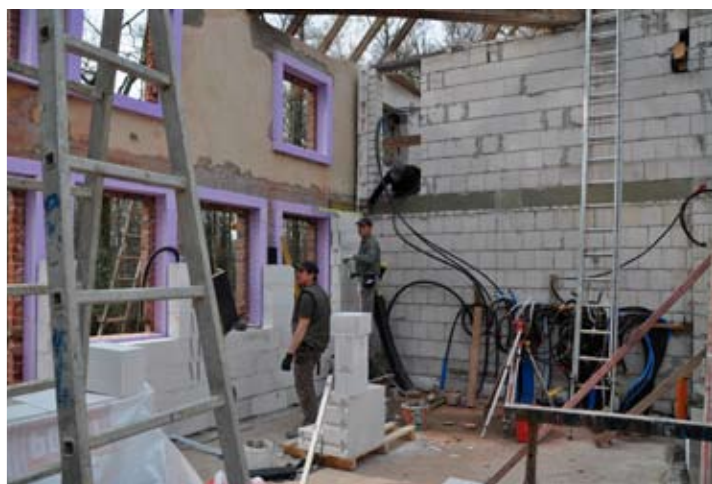
Aufmauern der Innenschale aus Porenbetonsteinen

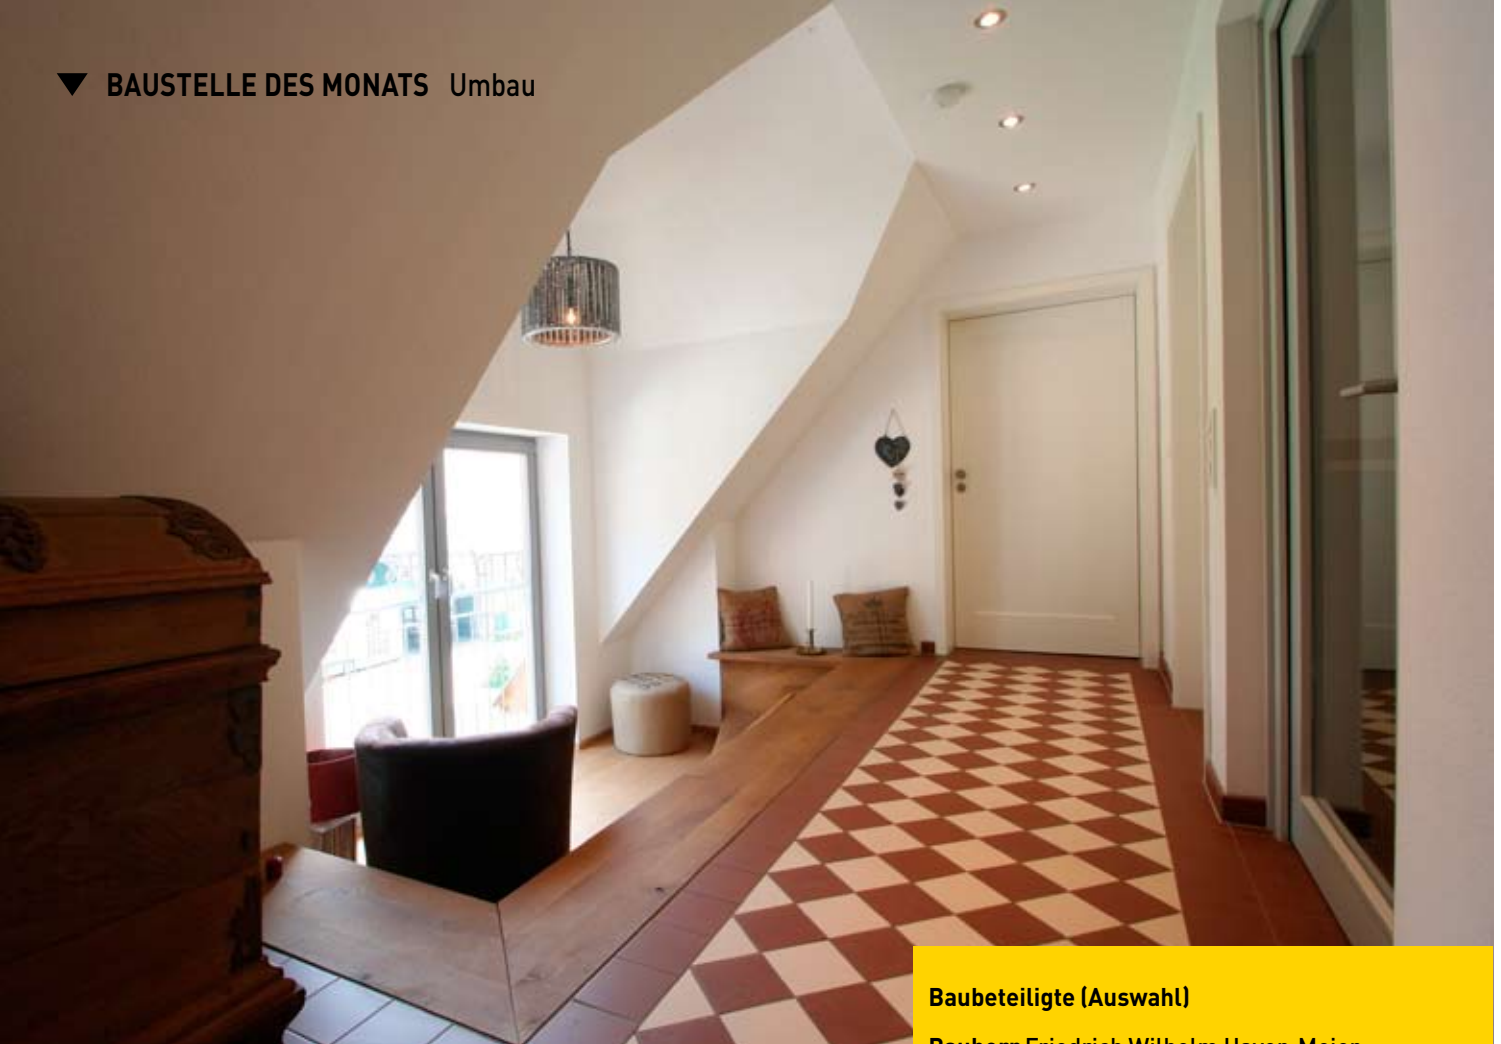
Den im Bestand auf der Gebäudevorderseite bereits vorhandenen Zwerggiebel „kopierten“ die Zimmerleute in verkleinerter Form als Gauben

ren im Fachwerk der Giebelseiten bereits Fenster vorhanden. Anders sah es im Dachgeschoss aus. Hier gab es auf der Gebäudevorderseite zwar den Zwerggiebel, der war jedoch von einer Brettertür verschlossen. Diesen „kopierten“ die Zimmerleute viermal in verkleinerter Form als Gauben, die auf der Gebäudevorderseite neben dem nun verglasten Zwerggiebel Tageslicht ins Dachgeschoss lassen. Der hauptsächliche Tageslichteintag erfolgt jedoch von der Dachfläche auf der Gebäuderückseite aus. Hier bauten die Zimmerleute zwei Dachloggien, etliche Dachfenster bis in den Spitzboden hinauf ein. Diese Kombination aus Dachöffnungen bringt nicht nur viel Tageslicht ins Dachgeschoss, sondern auch einen wesentlichen Beitrag zum Wohnwert für die zeitgemäße Nutzung der Räume unterm Dach.
